T 系列产线硬件问题快速排查指南

版本号：1.0

本文档主要用于全志 T 平台的硬件调试指导参考，以单板资源为例，介绍了电源调试、系统上电、固件烧写以及其它常见模块调试的方法和操作步骤，给出了一些常见问题处理思路。以便产线快速排查硬件问题。

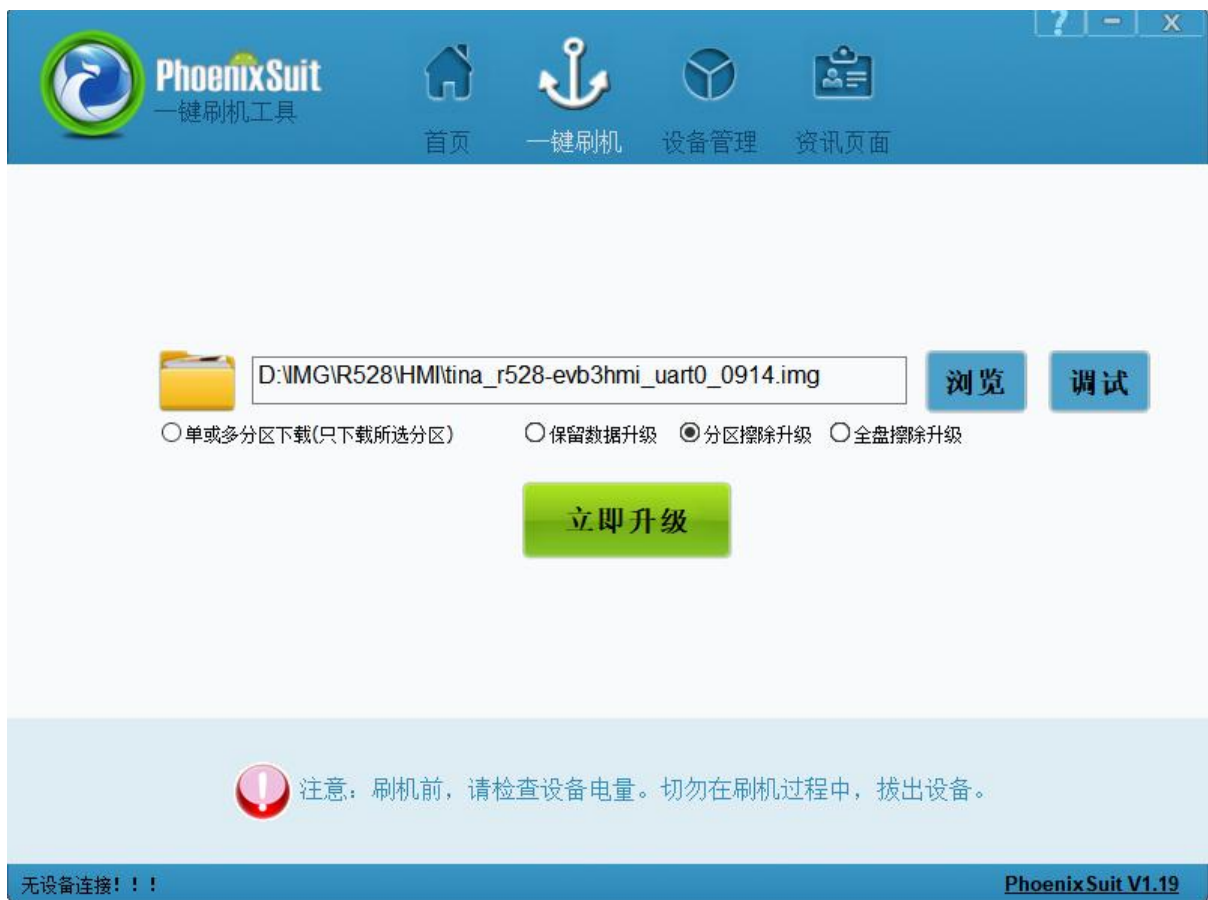
图 4-1 PhoenixSuit 界面

1. 固件烧写工具建议采用 PhoenixSuit，如下图 4-1，除此之外还可以使用 PhoenixUSB Pro 与卡烧录等方式对固件进行烧录升级，其它工具的使用方法请参照相关软件指南，这里不在赘述。

- a) 选择保留数据升级时，不会对数据分区进行擦除和烧录，速度较快，在烧录的新固件与旧固件不涉及数据分区的变更时可以选择。
- b) 选择分区擦除升级时，会对数据分区进行擦除，但不更改分区表，速度较慢，可以避免旧固件数据分区与新固件产生冲突。
- c) 选择全盘擦除升级时，会连同分区表在内的全部数据都进行擦除，速度最慢，当分区容量变更时必须选择全盘擦除。
- d) 如果不确定固件情况，优先选择分区擦除升级，若出现问题，可改用全盘擦除升级。

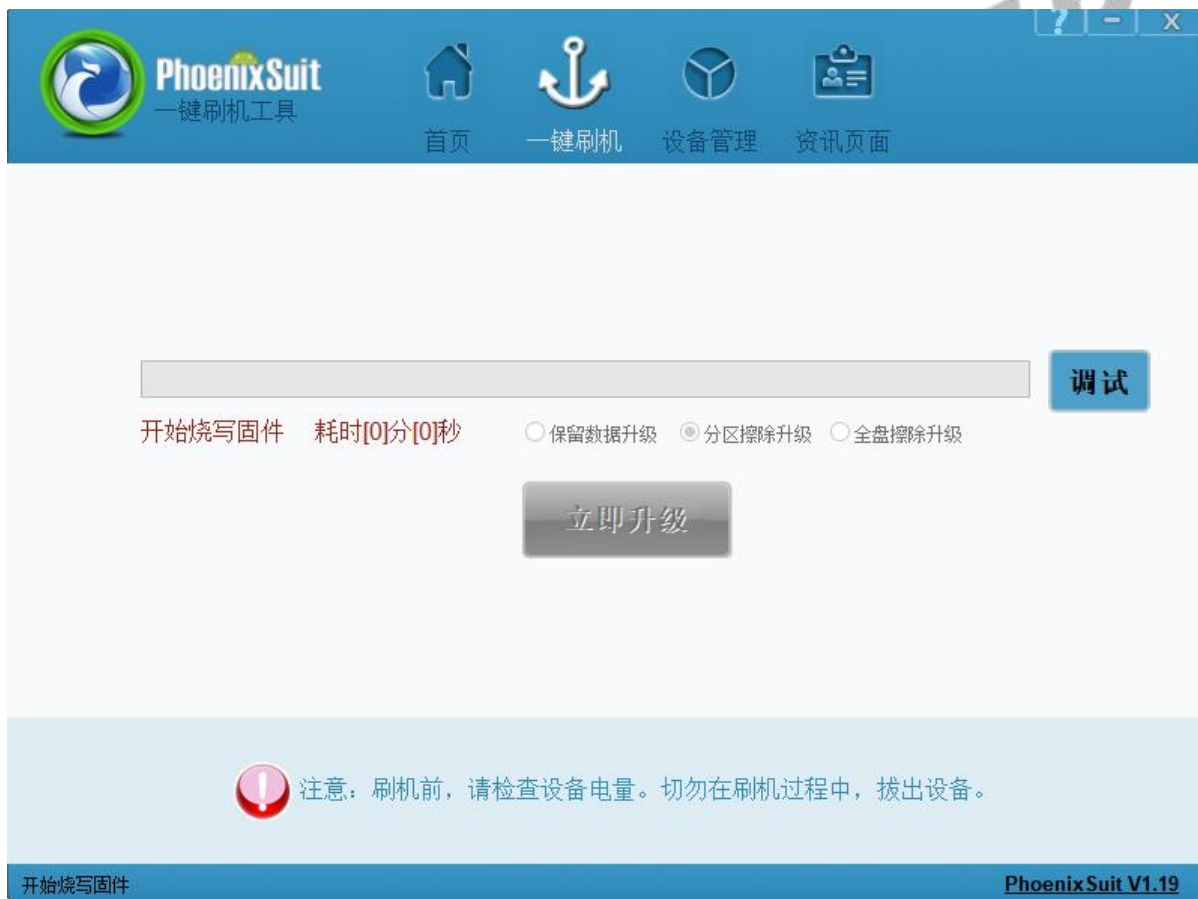
图 4-2 进入烧录模式

1. 在开始烧录工作前需要在软件界面上选择好对应的固件，避免错误烧录。
2. 若系统无固件，在插入 USB 上电后会自动进入烧录模式，如图 4-2；若系统已有固件，可参照 4.1.1 进入烧录模式

如果使用强制烧录法进入烧录模式，待软件出现进度条后请松开 FEL 键，断开短路到地的信号脚，否则芯片可能无法正常烧录。

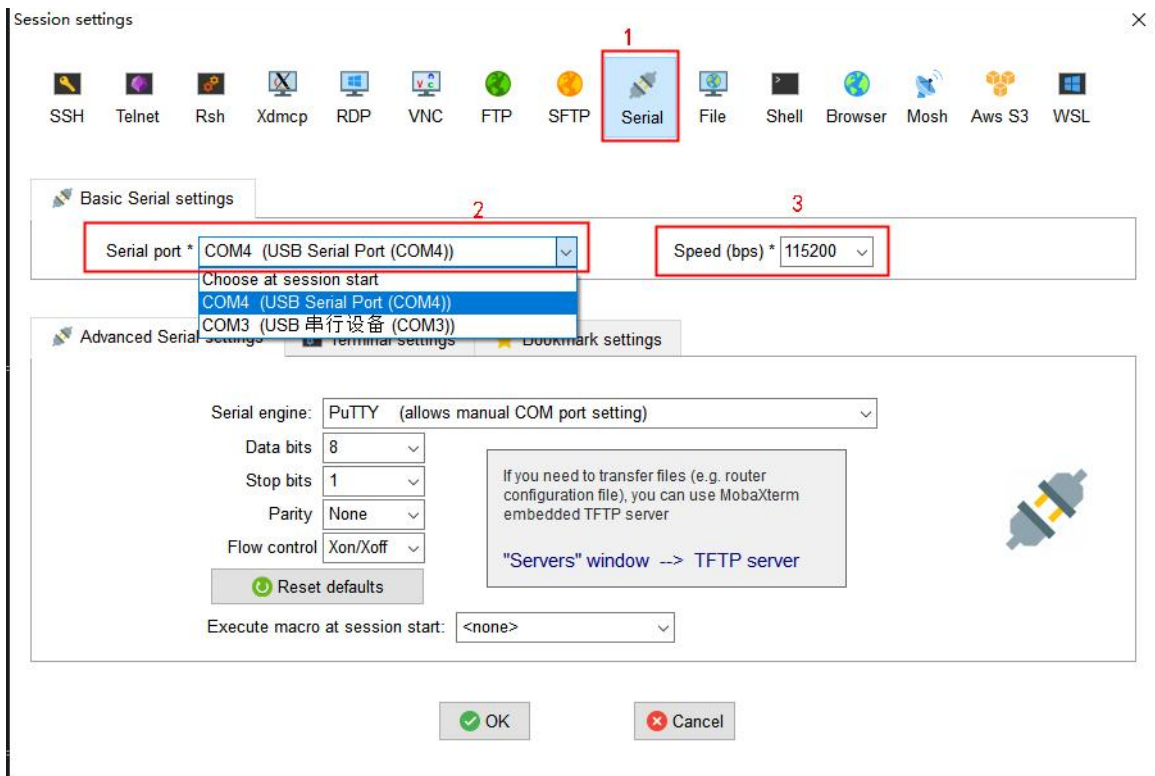
图 4-5 配置串口会话

选择串口会话,下拉选中对应的串口号,更改为相应的波特率(默认为 115200),如下图 4-5。
