MMC 量产问题 快速排查指南

版本号: 1.5
发布日期: 2022.11.24

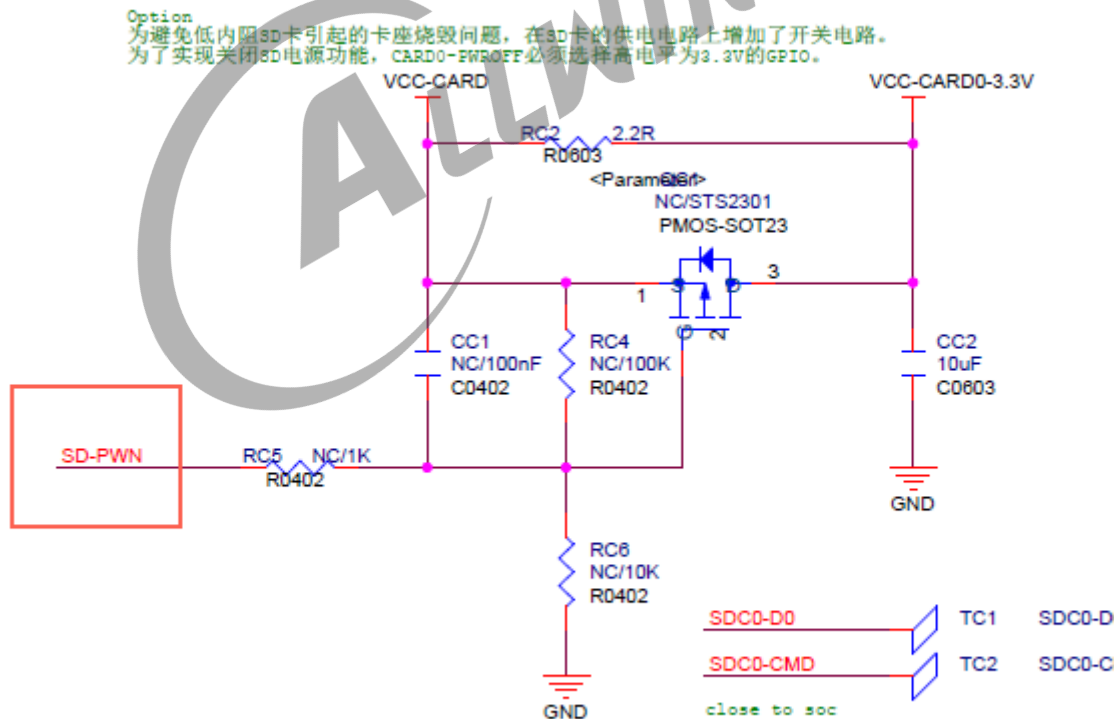
图 3-15: sd 卡电源开关

1. 确定硬件上的供电异常问题，并且解决。
2. 更新确定电路图是否有如下 sd 卡供电开关，如果不存在，只能使用步骤 1 进行解决。
3. 确定环境是否打上了如下补丁，如果没有，请更新到该补丁，并且配置上如下开关属性（具体电源管脚参考电路图），否则只能使用步骤 1 进行解决。

电源开关电路：

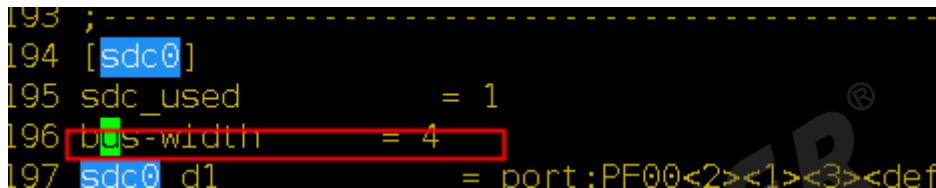
图 3-33: 线宽配置

例 2：问题单 #30323 曾出现此问题，eMMC 本身损坏，导致只支持 1 线模式，4 线情况下识别不到，现象是 T3 3.10 内核能识别，T5 4.9 内核 mmc 子系统不支持容错处理，所以 4 线情况下识别不到。

如何设置成 1 线模式

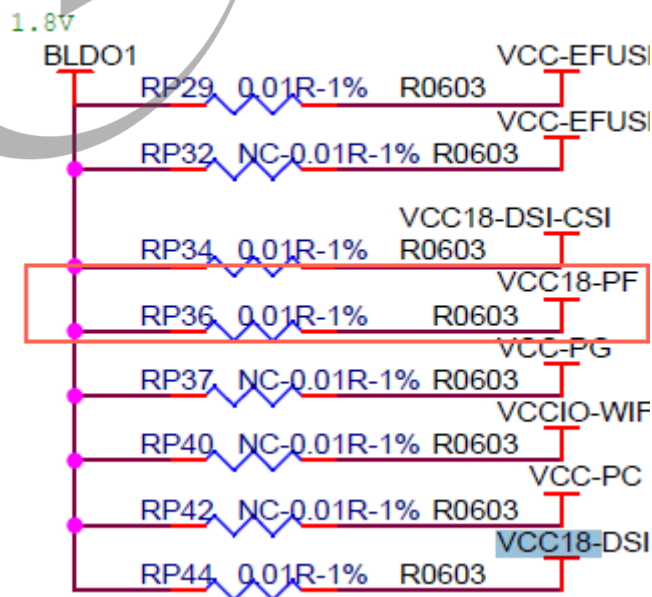
图 3-54: pf-io 供电

参考电路如下：（参考电路 vcc33-pf 已经固定接到 dcdc1）

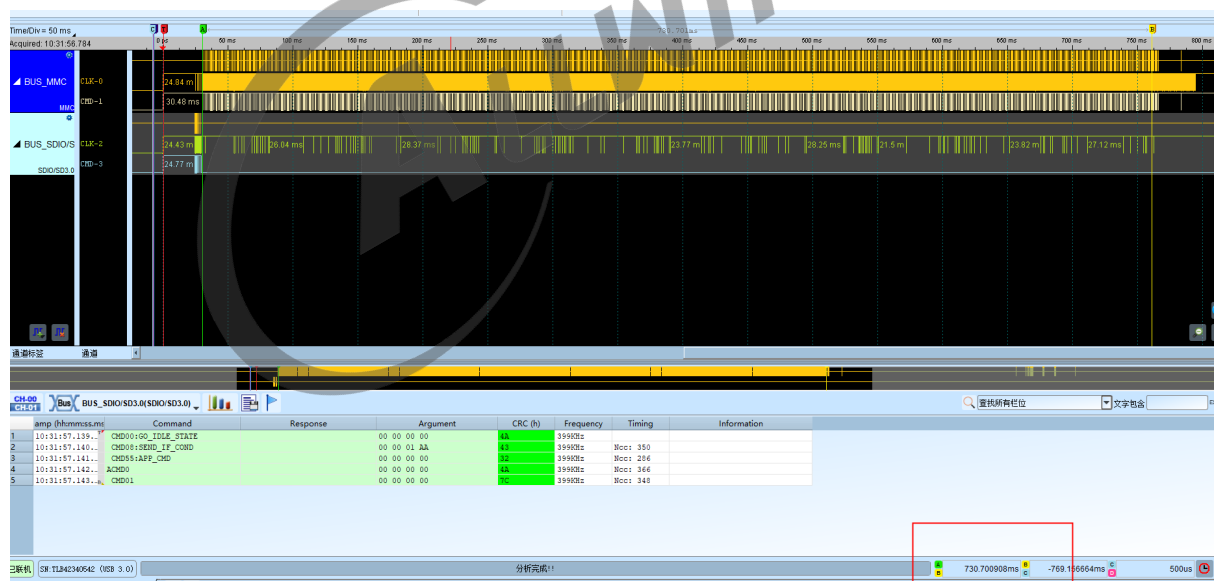
图 3-63: cmd1 busy 730ms

问题示例：曾出现过此问题，boot0 启动的时间戳增大到 800 多毫秒。后面发现问题卡在 eMMC 这里，最终抓波形发现为 eMMC 的 cmd1 一直 busy 耗时 730ms。由于耗时也是在协议规定时间内，原厂回复为正常现象。
