Tina Linux 蓝牙 常见问题与调试指南

版本号: 1.4
发布日期: 2024.8.27

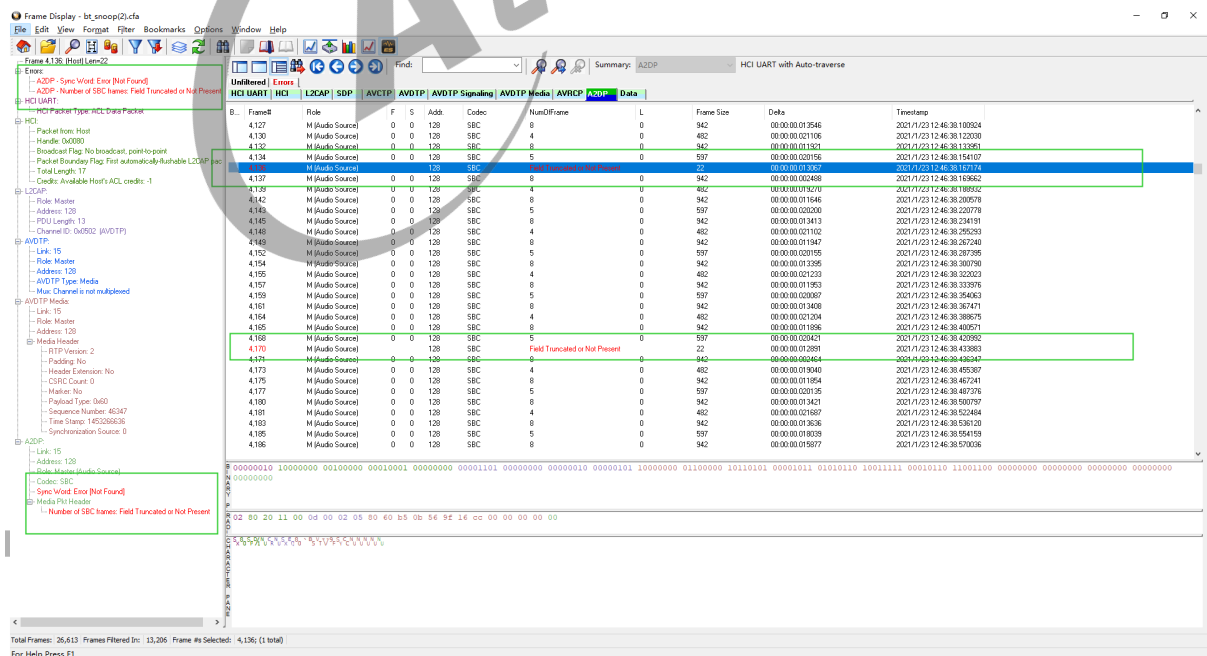
图 4-9: 分析 A2DP 数据帧

如果通过听感判断不出卡顿，也不能保证就是没问题了，因为 FrontLine 软件里有 250ms 的缓存。所以还是需要再次确认一下 A2DP 的数据帧有没有异常。

(1) 检查 A2DP 数据包是否有明显异常，如下图所示直接有标红的报错：
