MMC 量产问题 快速排查指南

版本号: 1.5
发布日期: 2022.11.24

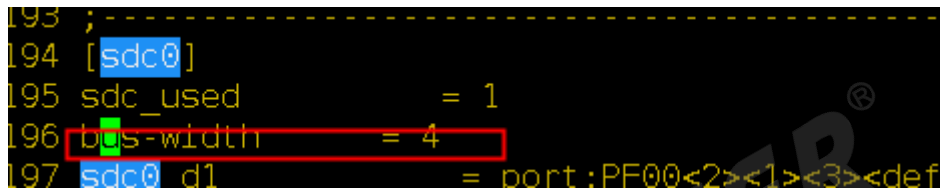
图 3-33: 线宽配置

如何设置成 1 线模式

```
193 ;-----  
194 [sdc0]  
195 sdc_used = 1  
196 bus-width = 4  
197 sdc0 d1 = port:PF00<2><1><3><def
```

例 2：问题单 #30323 曾出现此问题，eMMC 本身损坏，导致只支持 1 线模式，4 线情况下识别不到，现象是 T3 3.10 内核能识别，T5 4.9 内核 mmc 子系统不支持容错处理，所以 4 线情况下识别不到。
