R528 产线硬件问题快速排查指南

本文档主要用于全志 R528 平台的硬件调试指导参考，以 R528_HMI_EVB3 单板资源为例，介绍了电源调试、系统上电、固件烧写以及其它常见模块调试的方法和操作步骤，给出了一些常见问题处理思路。以便产线快速排查硬件问题。

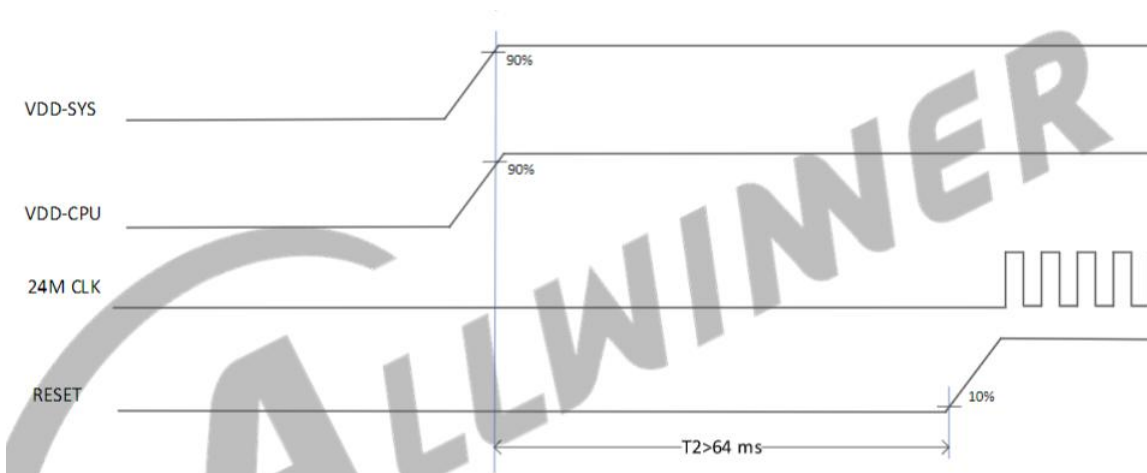
1. 检查系统复位信号的波形，是否为 VDD-SYS 上电后保持 64ms 以上低电平后拉高，如图 3-1。若复位信号不满足上述波形，则 SOC 可能无法正确复位，导致系统无法启动。

图 3-1 上电复位信号时序

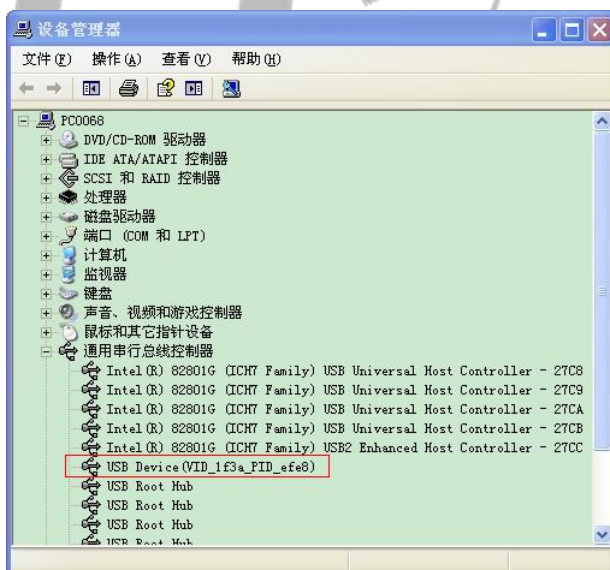
2. 检查 24MHz 晶振是否起振，正常情况下晶振两个输入输出引脚直流电平约为 0.6V，确保匹配电容 18pF。最好通过示波器观察波形是否正确。
3. 通过插 USB 线连接 PC 看设备管理器能否识别到 ID（未烧录固件情况下），如图 3-2。有烧录系统时可在关机状态下按住 FEL 键上电，上电 1 秒后即可松开。

图 3-2 设备管理器识别到 ID

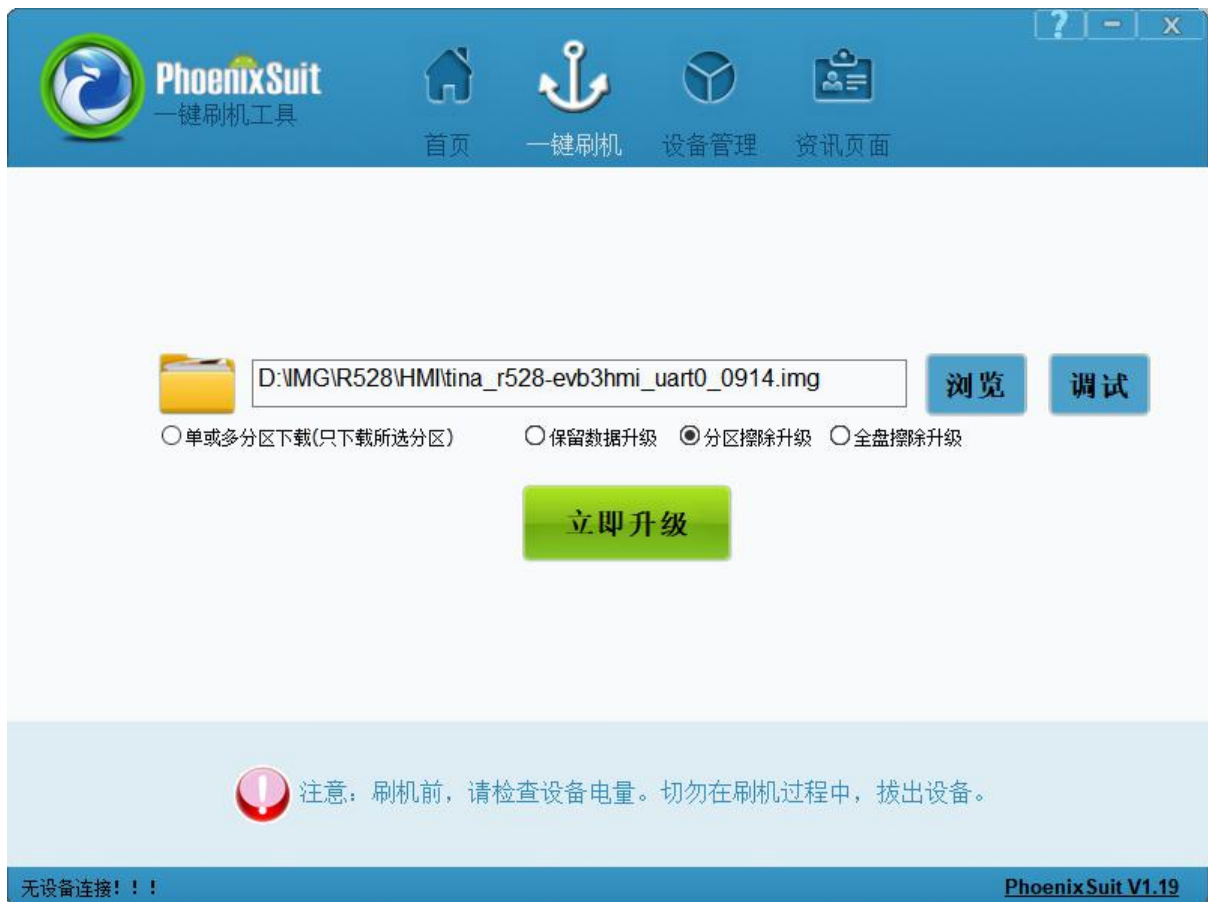
1. 固件烧写工具建议采用 PhoenixSuit，如下图 4-1，除此之外还可以使用 PhoenixUSB Pro 与卡烧录等方式对固件进行烧录升级，其它工具的使用方法请参照相关软件指南，这里不在赘述。

图 4-1 PhoenixSuit 界面

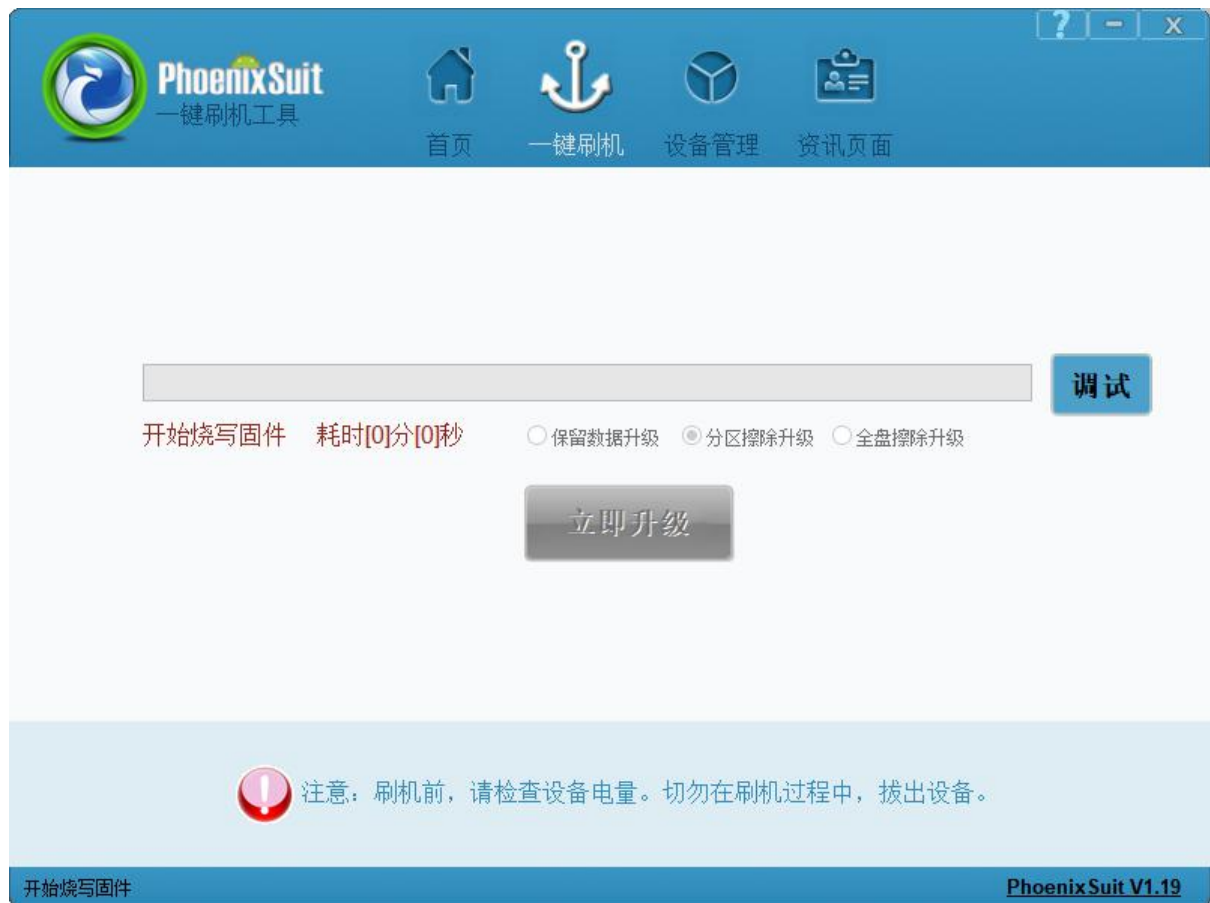
1. 在开始烧录工作前需要在软件界面上选择好对应的固件，避免错误烧录。
2. 若系统无固件，在插入 USB 上电后会自动进入烧录模式，如图 4-2；若系统已有固件，可参照 4.1.1 进入烧录模式

图 4-2 进入烧录模式

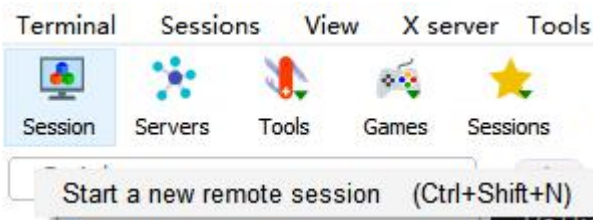
在 MobaXterm 中，选择 Session，或使用 Ctrl+Shift+N 快捷键添加会话，如图 4-4。

图 4-4 MobaXterm 添加会话

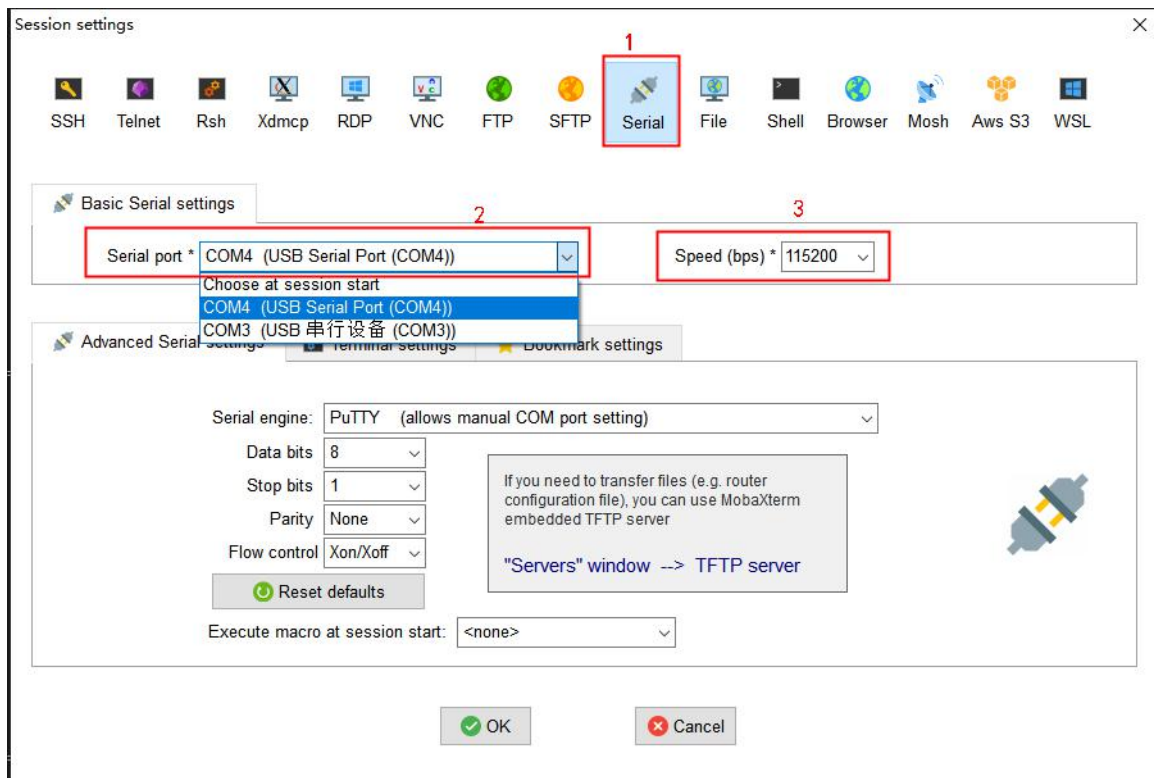
选择串口会话，下拉选中对应的串口号，更改为相应的波特率（默认为 115200），如下图 4-5。

图 4-5 配置串口会话

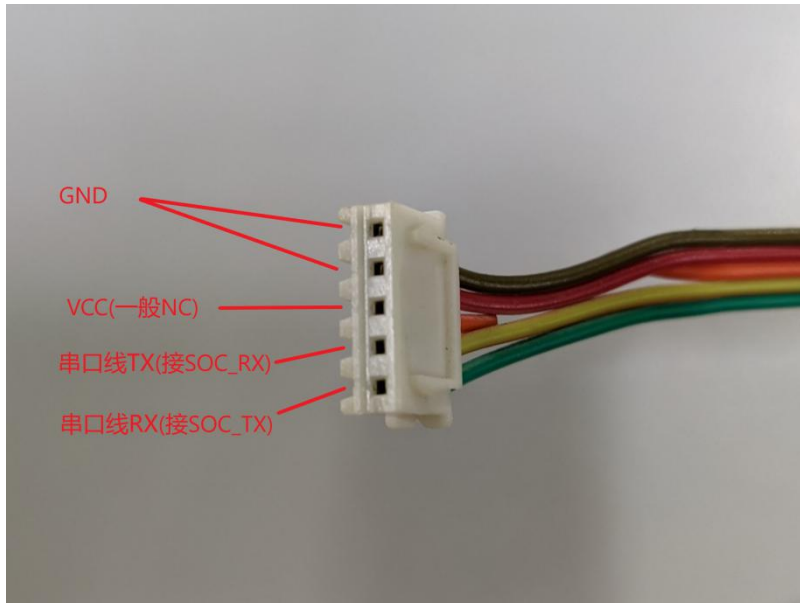
为方便使用串口进行调试，硬件预留了 UART 接口座。EVB3-HMI 单板使用 UART 接口座时，需要软件将 UART0 配置到 PBO 与 PB1 上进行串口打印输出。串口座的引脚顺序与串口线的线序请参考下图 4-6 与图 4-7，正确连接串口座与串口线后即可访问串口控制台。

图 4-6 UART 串口线线序

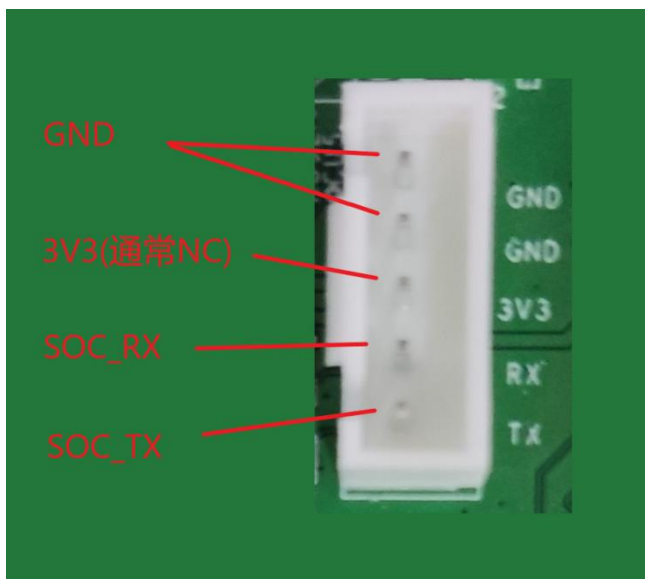
图 4-7 UART 串口座线序
